Oorzaken van schade aan parkeergaragevloeren

Oorzaak van schades aan parkeergaragevloeren

In dit whitepaper leest u meer over de oorzaak en het ontstaan van deze schades.

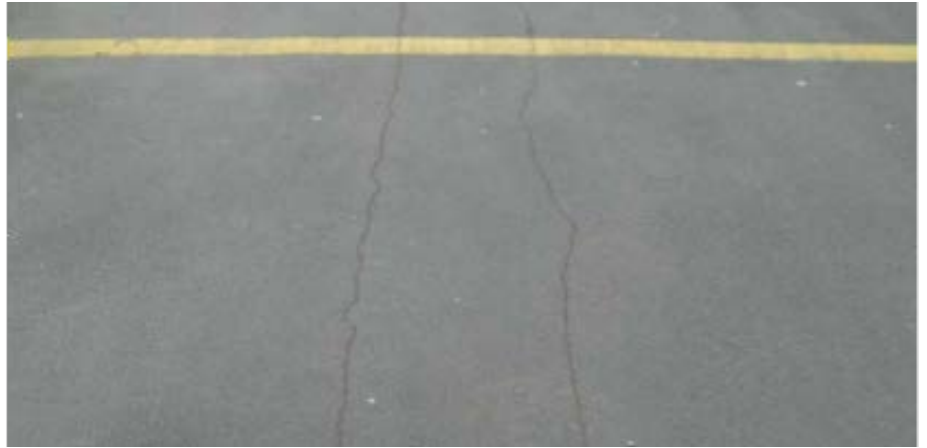
Figuur 4 foto ABT/ M. Verbaten

Bij tussensteunpunten zijn vaak één of twee zeer wijde scheuren (fig.4), dwars op de overspanningsrichting, zichtbaar als gevolg van de roteren van de kopse kanten van de systeemvloer. Dit wordt veroorzaakt door de uitwendige belasting en door verhinderde krimp- en kruipvervorming. Deze scheuren worden pas duidelijk zichtbaar nadat de parkeergarage enige tijd in gebruik is.
